Jani Nissinen

# Vantaan katuverkon kuntoarvio

Metropolia Ammattikorkeakoulu

10.2.2016

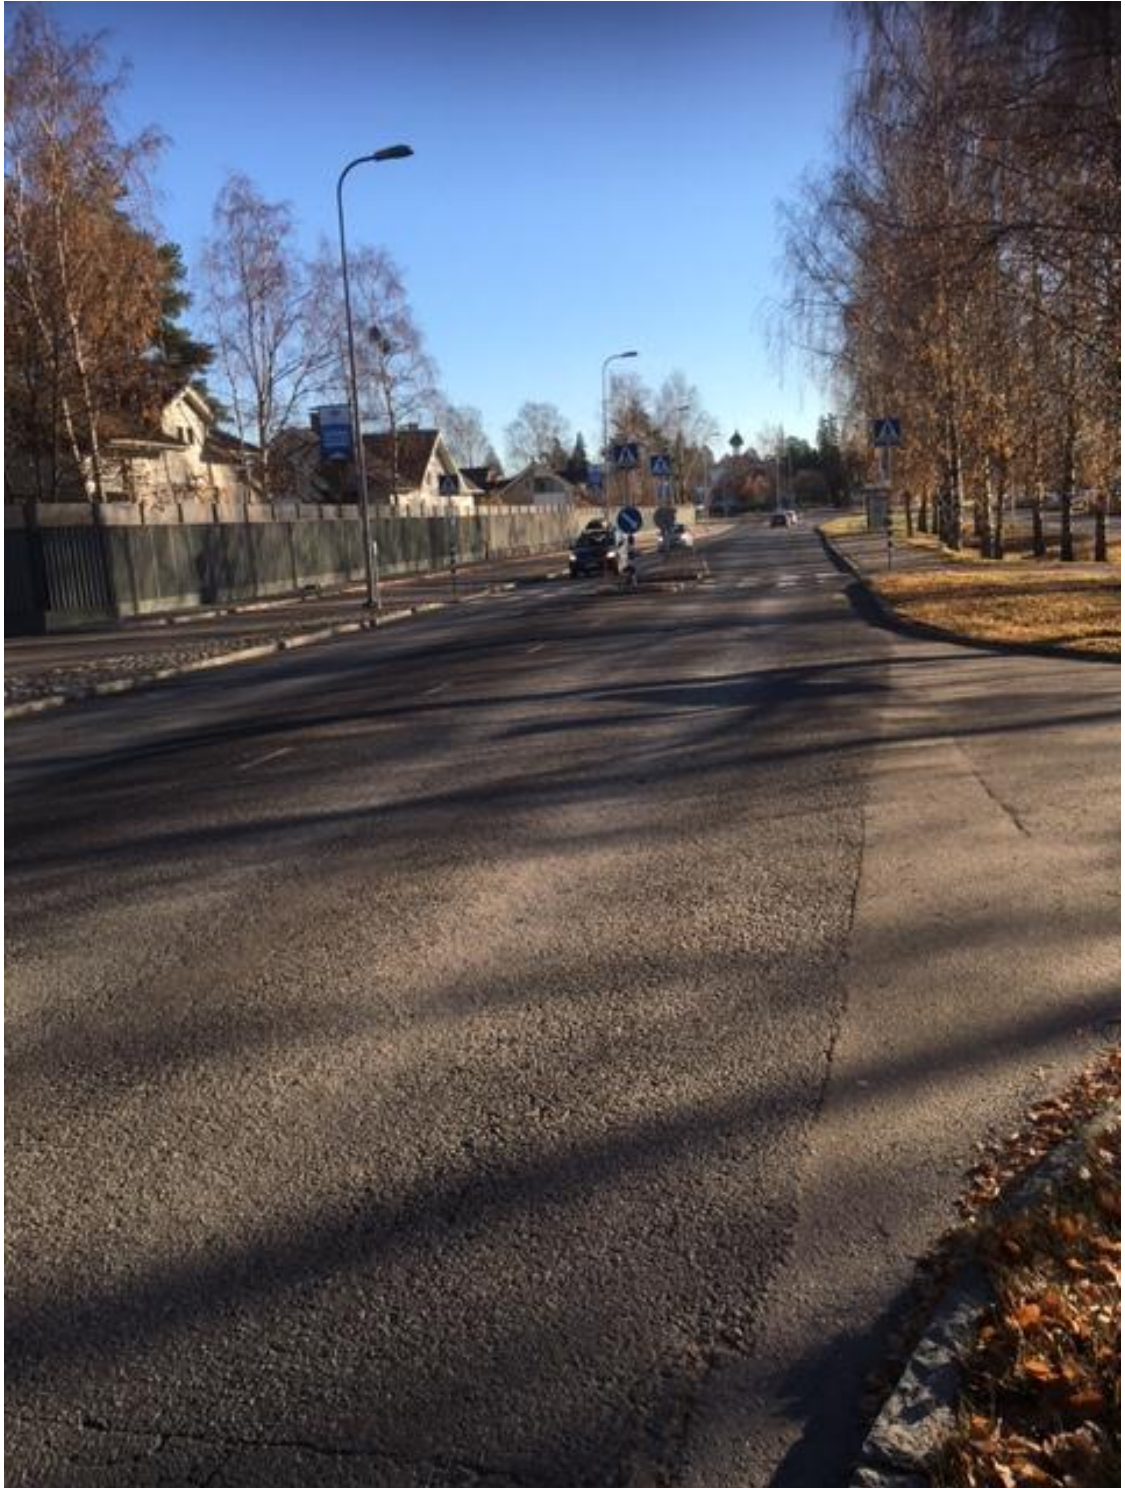
Kuva 10. Läntinen Valkoisenlähteentie välillä Harajuurentie – Talvikkitie

0	10	2557317	6688044	2557307	6688043	4,2	10,50		3,9	27.10.2015
10	20	2557307	6688043	2557297	6688042	9,9	5,12		2,9	27.10.2015
20	30	2557297	6688042	2557287	6688041	13,5	4,39		4,0	27.10.2015
30	40	2557287	6688041	2557277	6688040	14,6	1,91		9,3	27.10.2015
40	50	2557277	6688040	2557267	6688039	16,2	1,80		10,6	27.10.2015
50	60	2557267	6688039	2557257	6688038	18,6	1,89		11,4	27.10.2015
60	70	2557257	6688038	2557247	6688037	20,7	2,21		11,4	27.10.2015
70	80	2557247	6688037	2557237	6688038	18,2	2,02		11,5	27.10.2015
80	90	2557237	6688038	2557227	6688038	17,9	1,88		12,3	27.10.2015
90	100	2557227	6688038	2557218	6688040	17,0	3,75		13,3	27.10.2015
100	110	2557218	6688040	2557209	6688042	16,1	1,36		11,8	27.10.2015
110	120	2557209	6688042	2557199	6688045	15,9	1,11		11,8	27.10.2015
120	130	2557199	6688045	2557189	6688048	17,4	4,42		18,2	27.10.2015
130	140	2557189	6688048	2557180	6688051	19,4	14,46		16,5	27.10.2015
140	150	2557180	6688051	2557170	6688054	10,0	3,84		10,4	27.10.2015
